# 豊根村舗装修繕計画

(路面性状調査・村道横平線 起点)

平成29年8月

豊根村 農林土木課

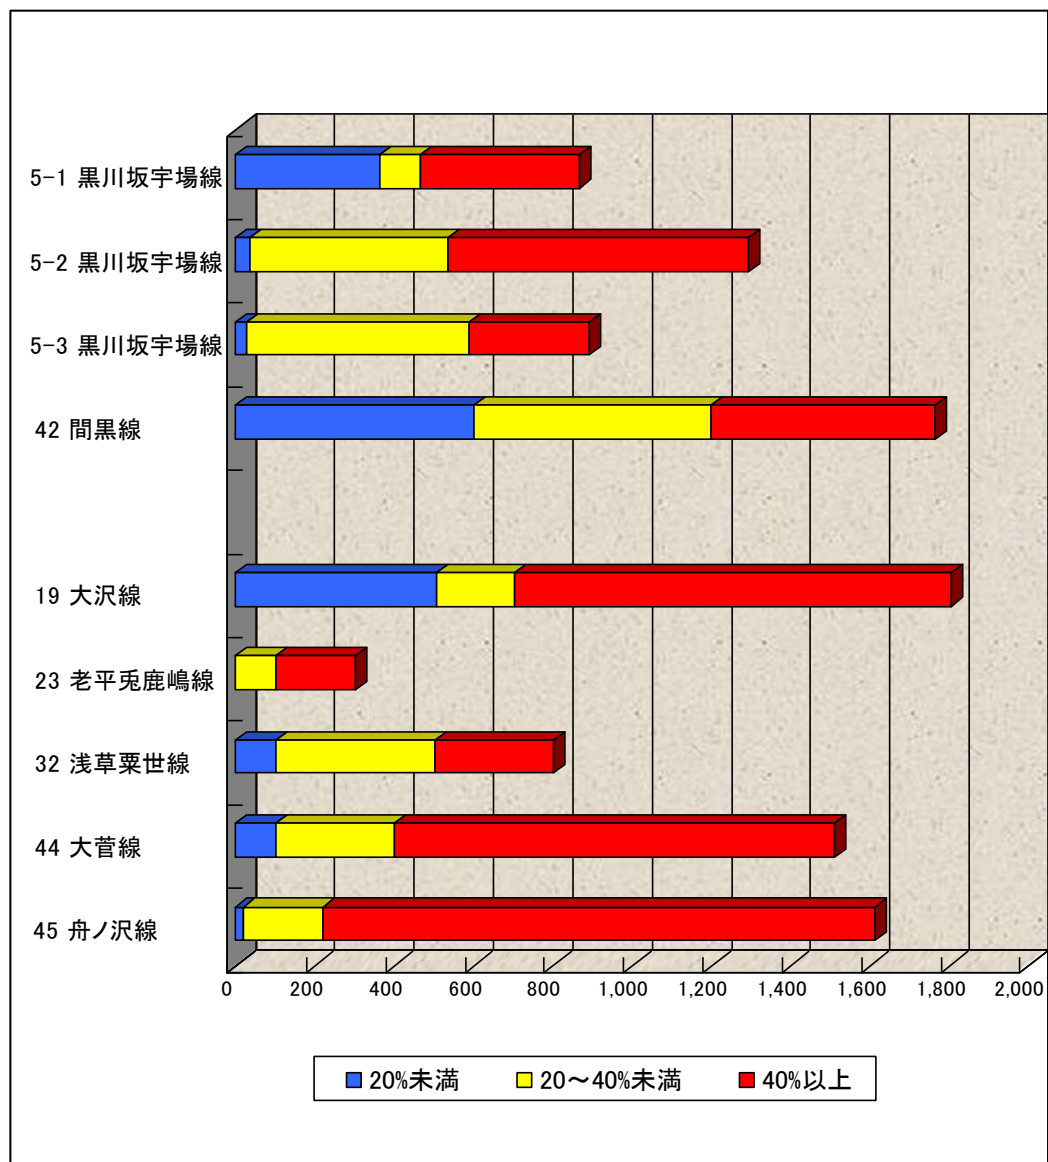
図 4-1 ひび割れランク分布図（延長 m）/平成 24 年度調査

路線別にひび割れ率を集計した結果は、図 4-1、図 4-2 に示すとおりである。

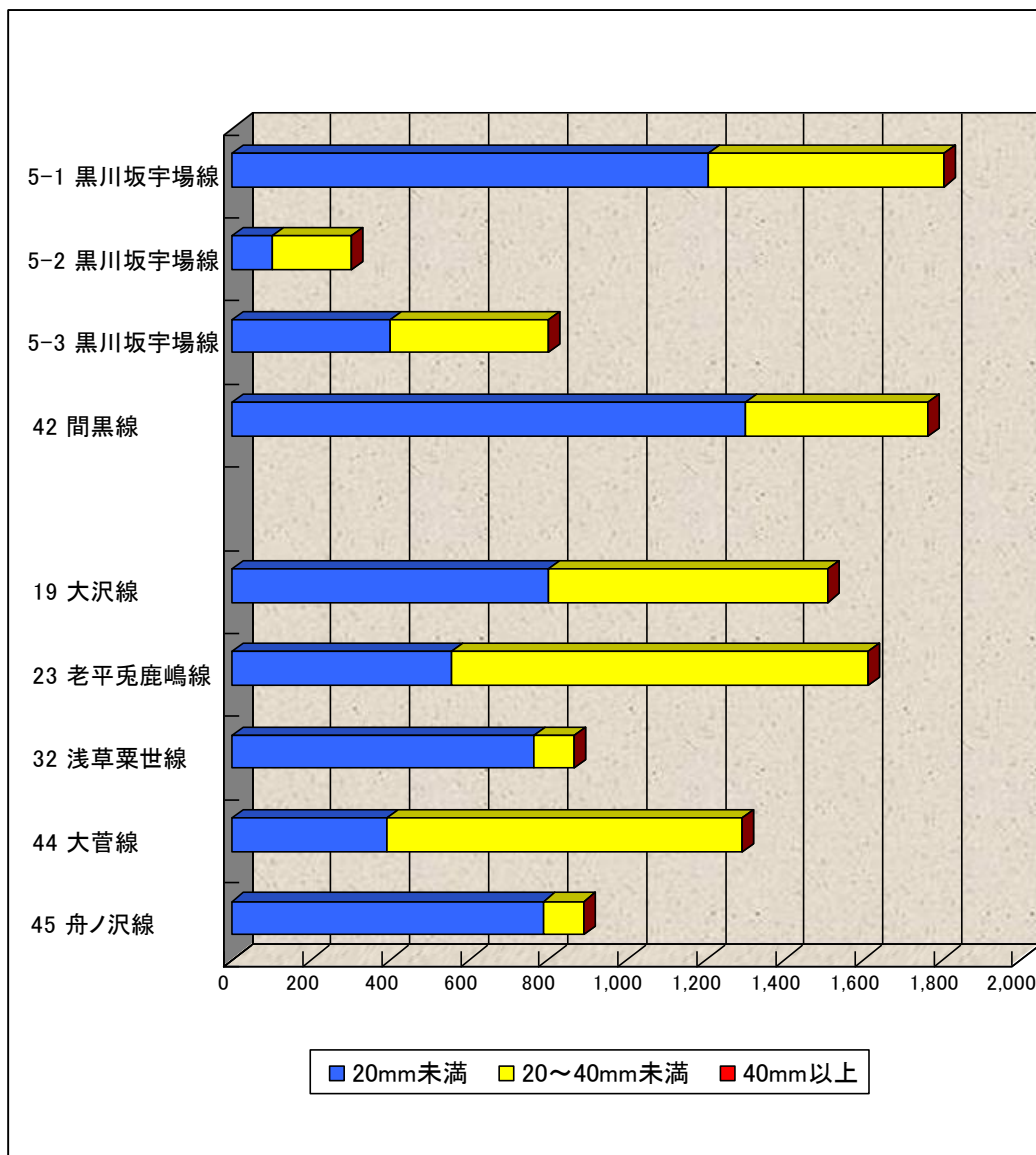
図 4-3 わだち掘れランク分布図 (延長 m) /平成 24 年度調査

路線ごとにわだち掘れを集計し、ランク分布図（延長）を示す。

大型車交通量が少なく流動わだちはほとんど見られないことから、わだち掘れ発生の要因としては、舗装の劣化、路盤の支持力低下などが考えられる。

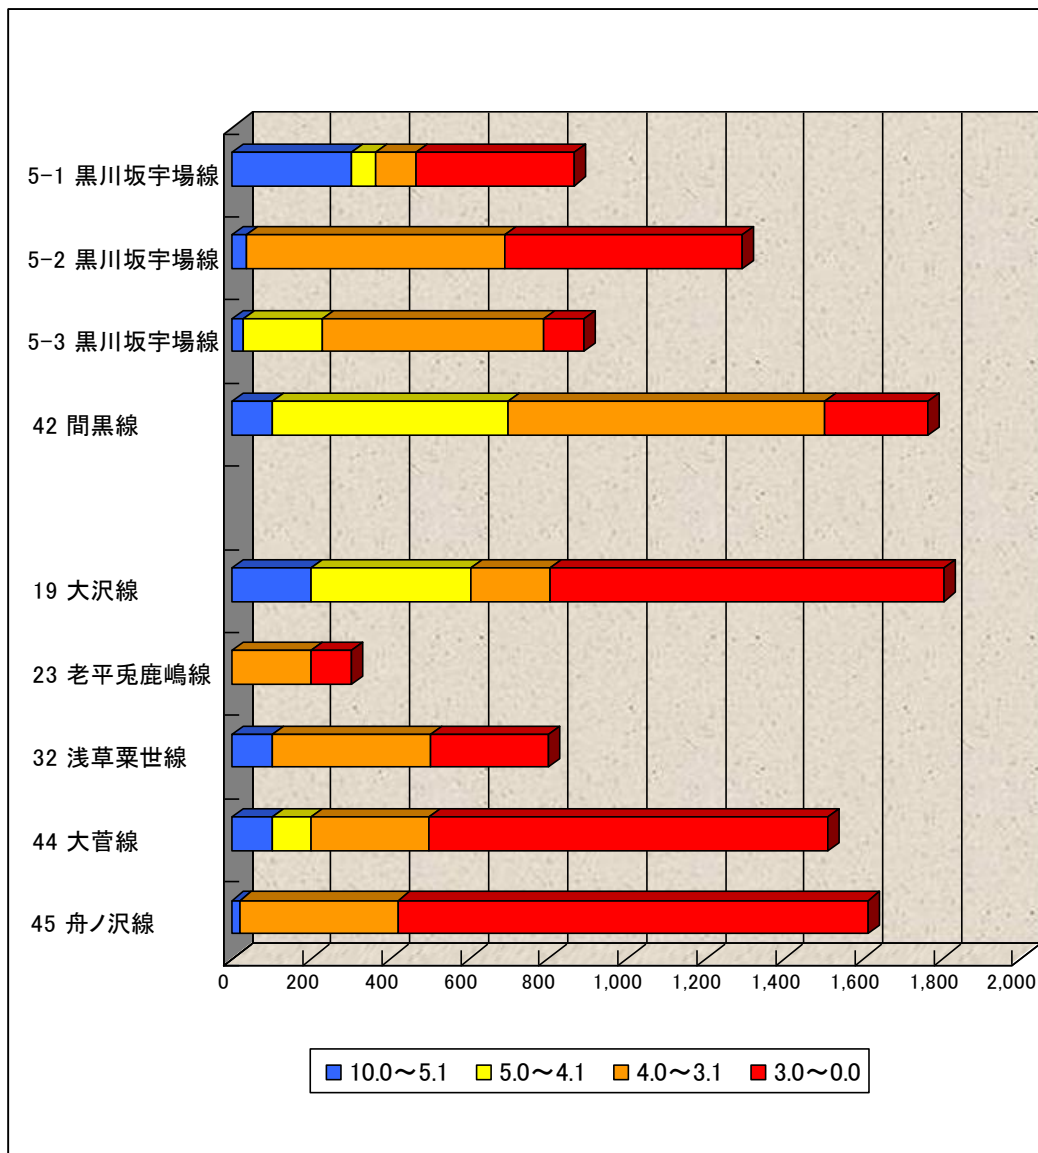
図 4-5 MCI ランク分布図（延長 m）/平成 24 年度調査

路線ごとに MCI を集計し、そのランク分布図（延長と割合）を示す。

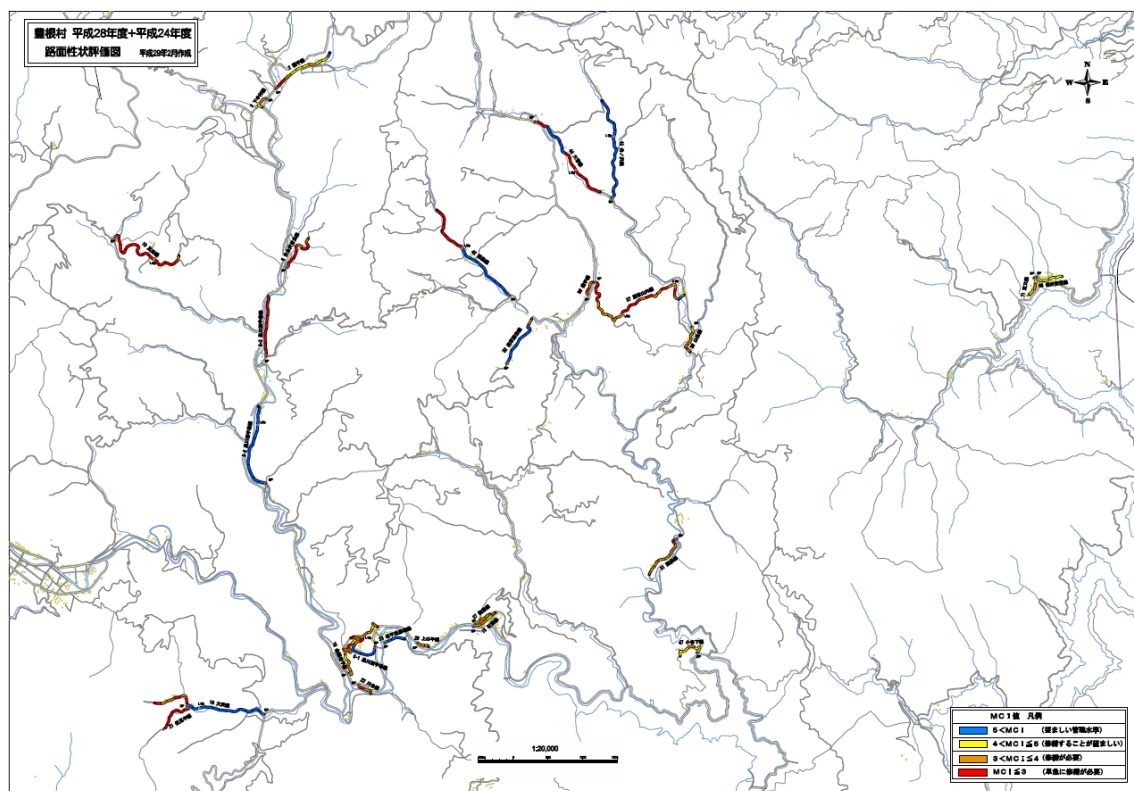
平成24年度調査および平成28年度調査結果に対して、過年度に舗装修繕工事を実施した結果を踏まえた路面性状評価図を図5-1に示す。

点検の結果、対策が必要と判断された損傷に対して、限られた予算で維持補修を行うには、優先度を付け工事計画を立案する必要がある。優先度の考え方を以下に示す。

- ・ 1級村道および2級村道を優先
- ・ 集落間を結ぶ、もしくは集落内を通過する村道を優先
- ・ 国県道の代替路線となりうる村道を優先
